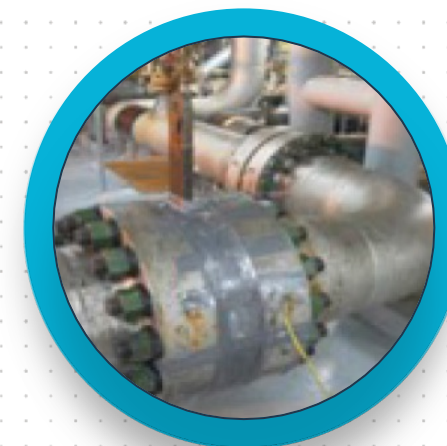
Após a avaliação do desempenho do conjunto Electron SCS, verificou-se que o problema foi solucionado. O equipamento não apresentou mais vazamentos oferecendo elevada confiabilidade para operação.
