# CASE JUNTA CAMPROFILE® 942 + MOLAS PRATO

## Indústria Química e Petroquímica

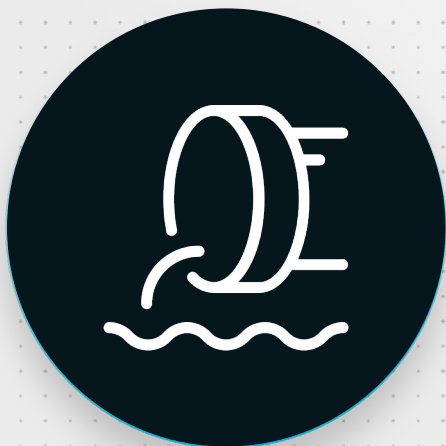
### PROBLEMA

Trocador de calor apresentava vazamento durante a partida devido a intensa variação de temperatura nos flanges e uso de junta de vedação de baixo desempenho.

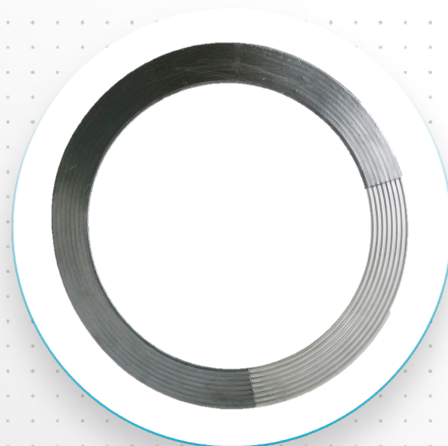
Substituição da junta original por uma Camprofile® 942 com sistema live loading. A junta tipo Camprofile®, além de mais robusta, minimiza os efeitos da dilatação diferencial entre flanges apresentando menor nível de relaxamento. Esta junta associada ao sistema live loading possibilita a operação do equipamento por um prazo mais longo sem risco de vazamento.

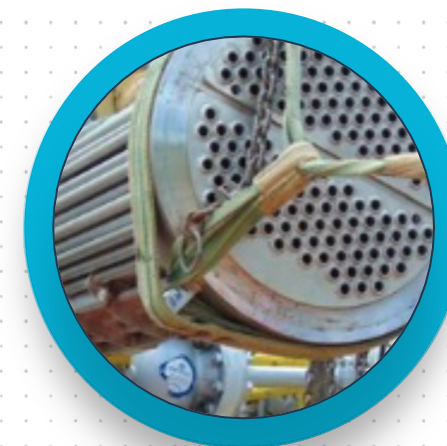
Maior segurança para a operação e redução dos custos de manutenção do equipamento.
